Comune di Pavia: Progettare senza barriere nella città della cultura

Eliminazione delle barriere architettoniche  
Basilica di San Teodoro e relativa Piazza

STATO ATTUALE

Fondo Italiano Abbattimento Barriere Architettoniche  
I FUTURI GEOMETRI PROGETTANO L'ACCESSIBILITA'  
A.S. 2014-2015

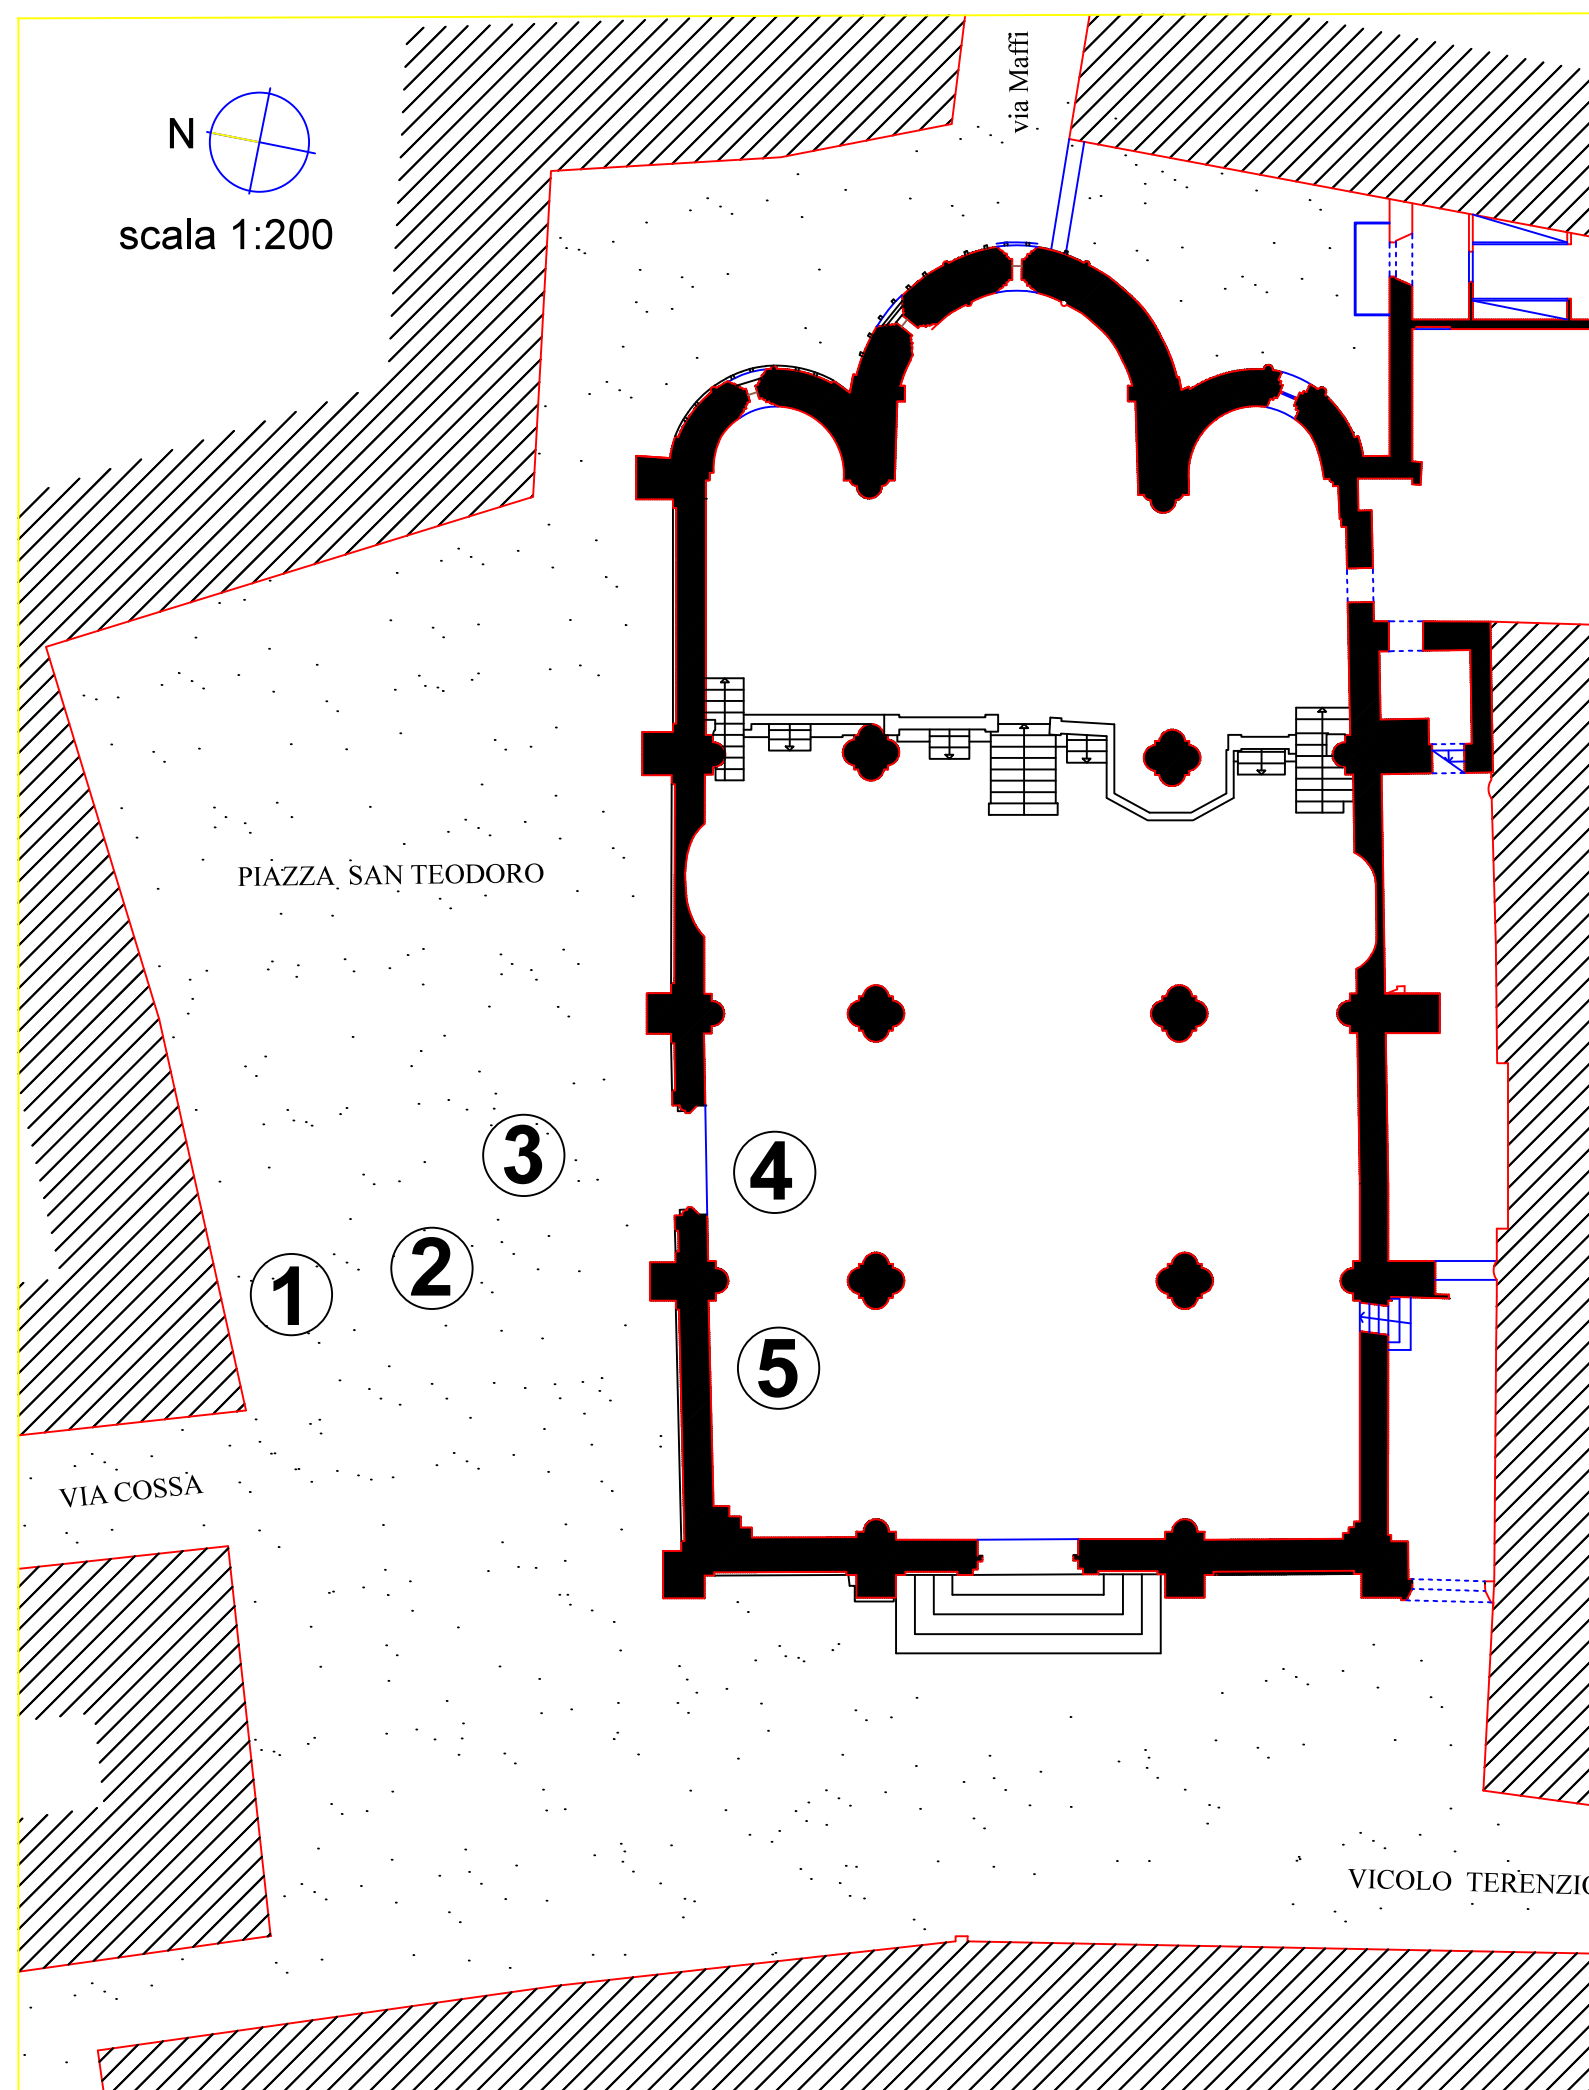
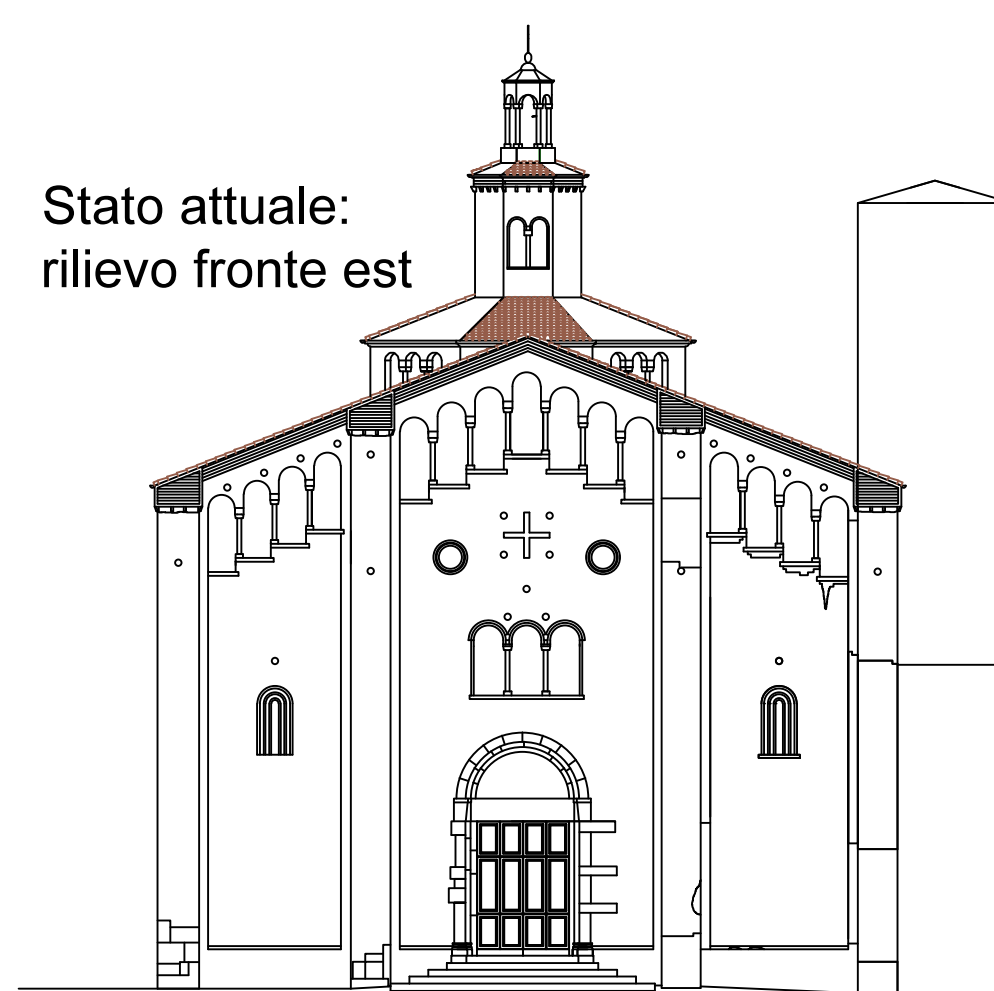
Stato attuale: rilievo delle criticità

LEGENDA: CRITICITA' RILEVATE

| 1 | Stallo con misure inadeguate.<br>Pavimentazione irregolare. (Acciottolato) |
| 2 | Percorso irregolare non<br>percorribile in autonomia. |
| 3 | Gradino di 22 cm.<br>Accessibilità negata ai portatori di handicap. |
| 4 | Mancanza di percorso per ipovedenti.<br>(linguaggio loges) |
| 5 | Mancanza di pannello tattile.<br>Mancanza di didascalie in linguaggio Braille |
